# Compte rendu de la sortie au Château d'eau de St Coutant (79120) le 27 septembre 2016

**Objectif de la sortie :** effectuer une expertise sur l'état du château d'eau.

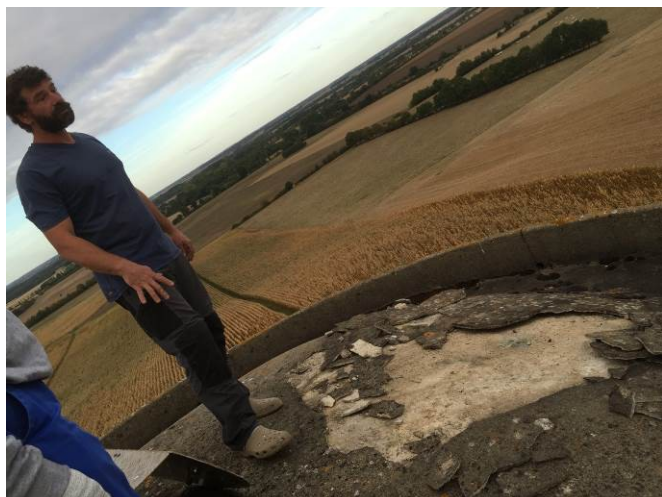
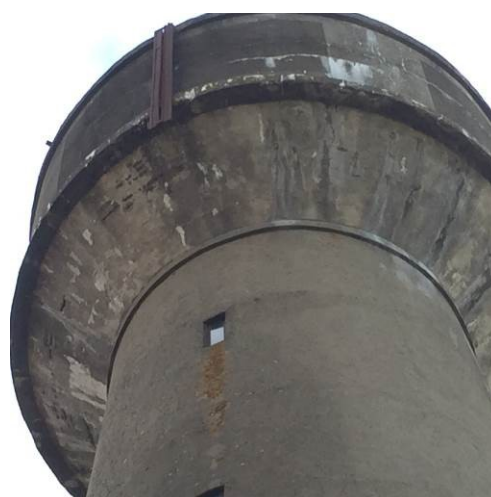
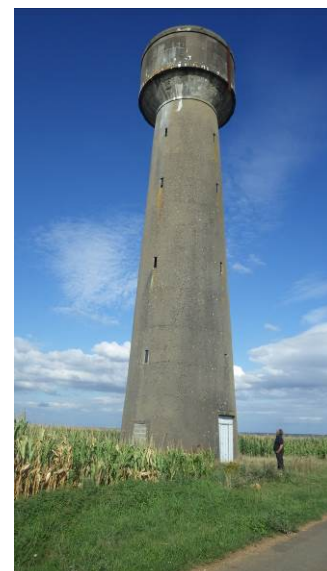
Contrairement aux craintes de certains membres du CDS79 qui s'interrogeaient sur la viabilité de la structure du château d'eau, après avoir fait la visite du château d'eau, Olivier Gerbault nous livre son expertise et nous informe qu'il n'y a pas de problème majeur.

La reprise des épaufrures de la couronne extérieure n'est pas nécessaire car il s'agit plus d'un problème esthétique que de solidité.

- Reprise de l'enduit sur le toit sur 3 mètres de diamètre environ
- Purge de la couronne extérieure
- Reprise de fixation de quelques échelles
- Passage au karcher du toit
- Pulvérisation d'un anti-mousse sur le toit
- Nettoyage à l'intérieur
